Sluppen RUTH

Togtrapport for Sommertogt 2008

August 2008
2 Udgave

Af
Niels Svarø
Skipper på sluppen Ruth

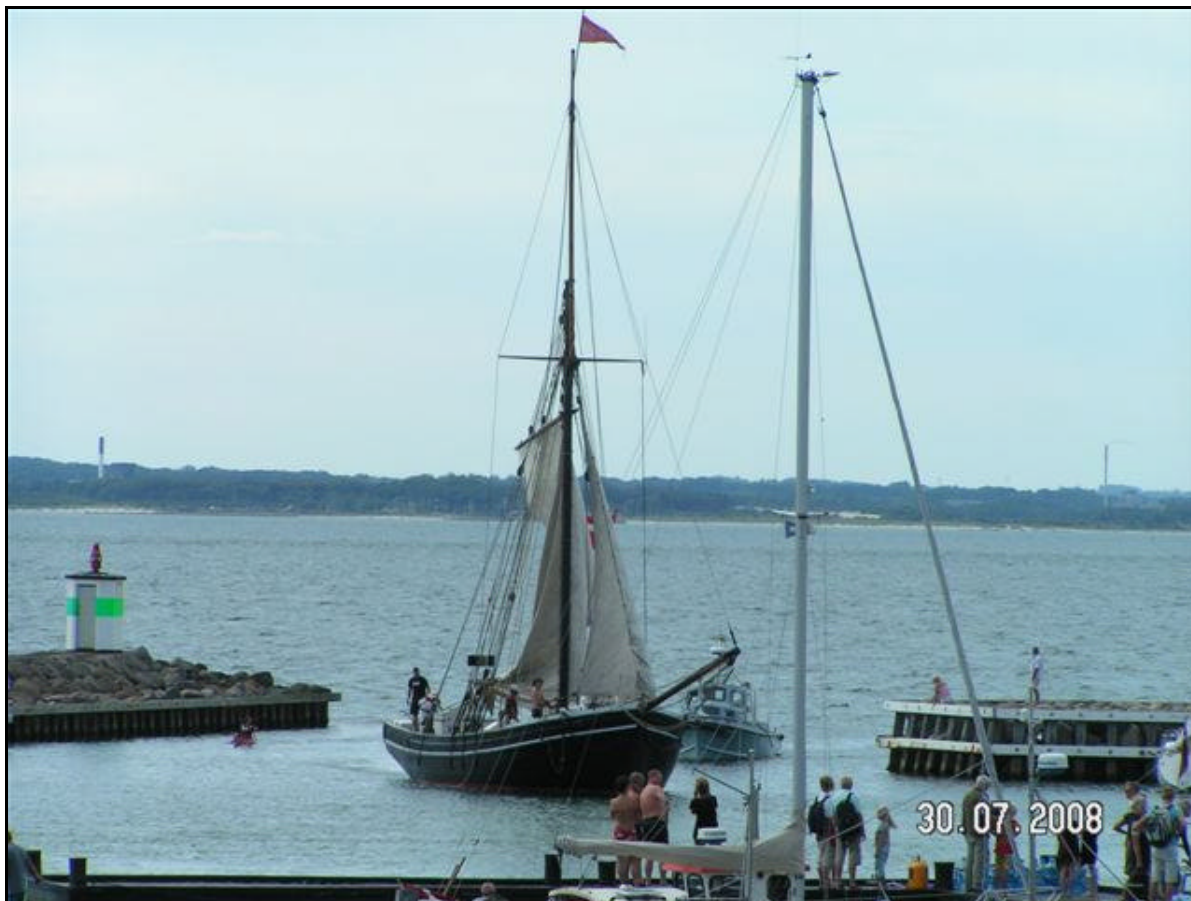
Før anløb af Hirsholmen havn i let vind (4 m/s) fra sydøst og med vinden på SB fra agten for tværs til halvvind og foran for tværs, sænkedes peaken til vandret, og med et fuldstændig slægt skøde gik det meste af trækraften ud af sejlet – se figur 1. Under hele manøvren gav storejlet ikke anledning til de kendte problemer (begrave rorgængerens og blokkører rovpinden) og vi skulle blot hale lidt hjem i skødet når farten blev for lav.

Figur 1 Sluppen Ruth anløber Hirsholmen havn med sænket peak.

Dette års sommertogt har vist at der bliver lagt mærke til skibet. I Sæby, Asaa og på Hirsholmen kunne folk fortælle at de havde observeret Ruth til søs og at de glædede sig over synet at det gamle sejlskib. Havneanløbene har ligeledes tiltrukket publikum og det er uanset om det sker for sejl eller under bugsering. Den spektakulære indsejling i Hirsholmen havn med sejlene oppe som det ses på fig. 1, betog de mange feriegæster på øen og dens faste beboere.
